RED ELÉCTRICA  
DE ESPAÑA

**La red eléctrica de alta tensión: Ahorro y  
seguridad**

Julio 2007

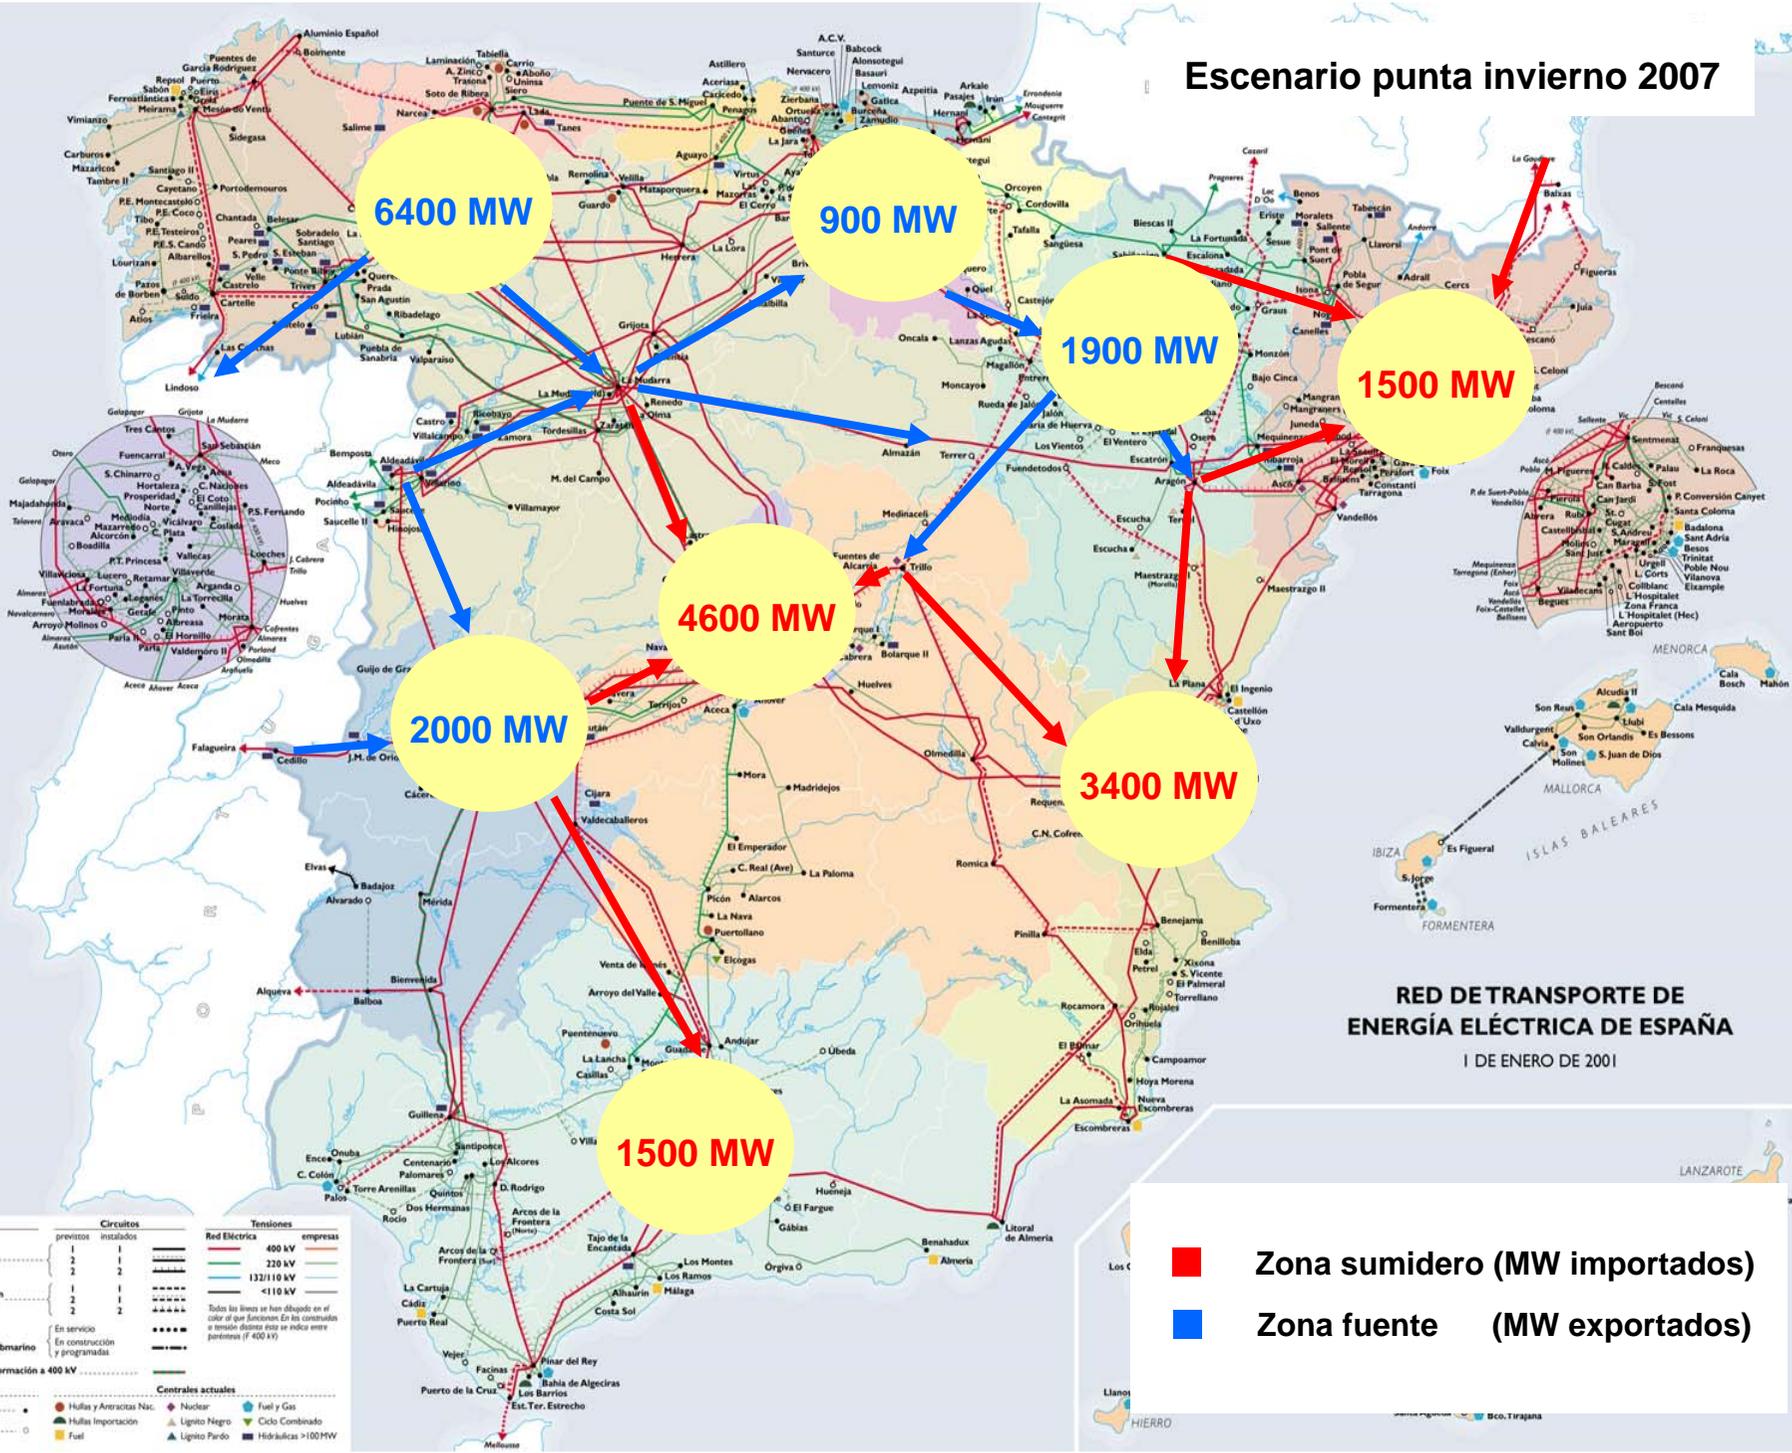
# Escenario punta invierno 2007

**■ Zona sumidero (MW importados)**  
**■ Zona fuente (MW exportados)**

## Consumo en RdT (400 y 220 kV) y Portugal (REN) Influencia L 400 kV Mudarra-SS Reyes

ÁREA	Consumo RdT y REN con L-400 kV MUD-SSR acoplada	Consumo RdT y REN con L-400 kV MUD-SSR desacoplada
NOROESTE	84 MW	86 MW
NORTE	183 MW	204 MW
ARAGÓN	36 MW	40 MW
CATALUÑA	77 MW	77 MW
ANDALUCIA	142 MW	144 MW
MADRID	154 MW	159 MW
RESTO zona CENTRO	34 MW	42 MW
LEVANTE	91 MW	94 MW
P	64 MW	66 MW
	13 MW	14 MW
	22 MW	24 MW
TOTAL	900 MW	950 MW

Ahorro = 50 MW

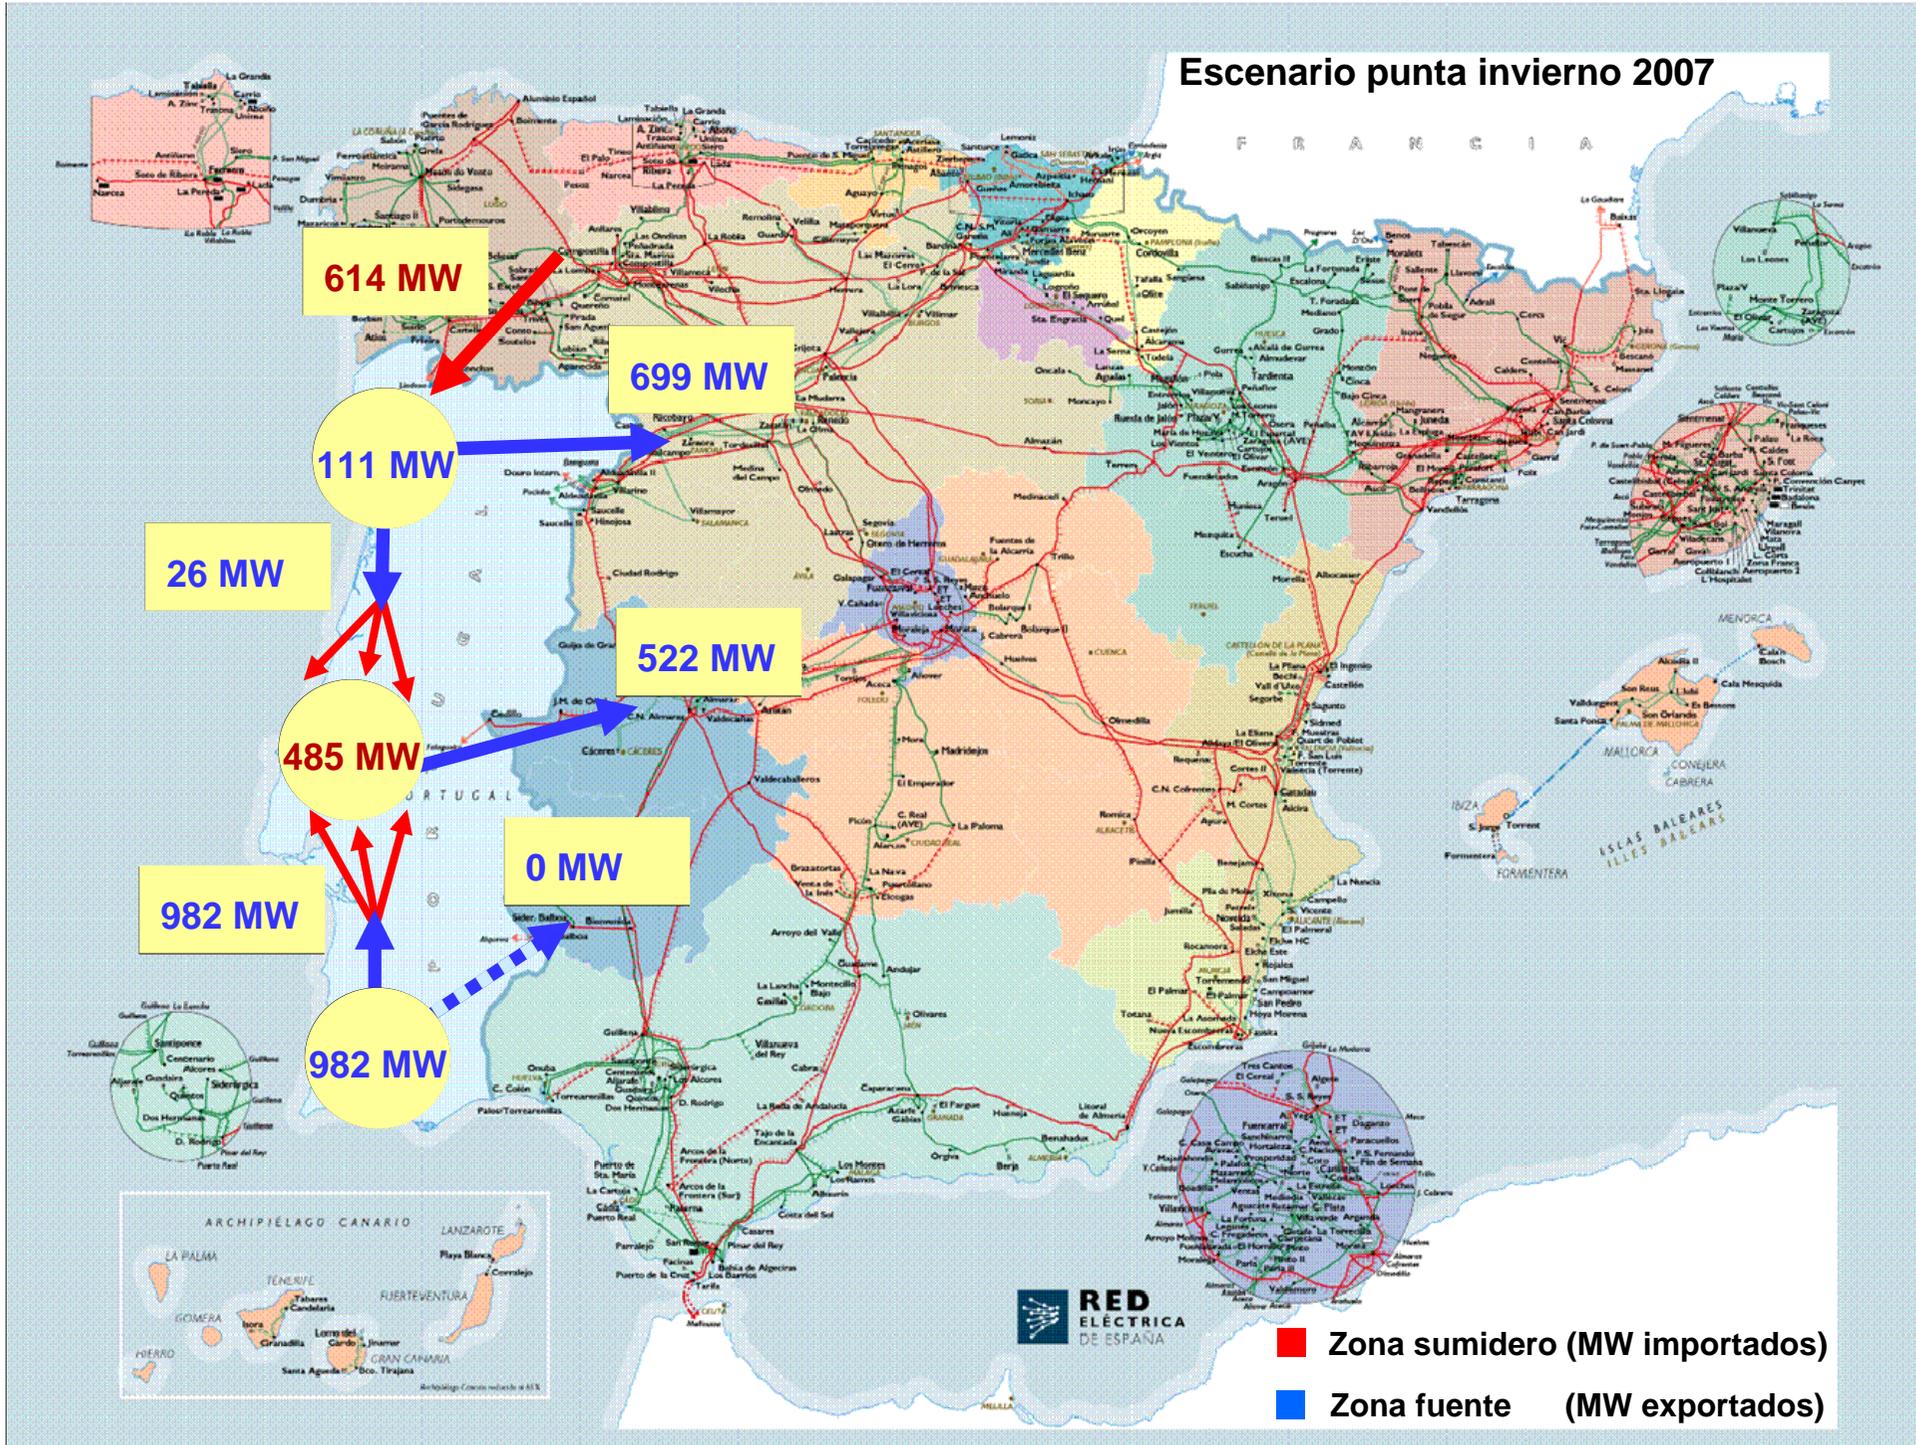
# Escenario punta invierno 2007

■ Zona sumidero (MW importados)

■ Zona fuente (MW exportados)

## Consumo en RdT (400 y 220 kV) y Portugal (REN) Influencia L-400 kV Brovales-T Alqueva

ÁREA	Consumo RdT y REN con L-400 kV Brovales-T Alqueva acoplada	Consumo RdT y REN con L-400 kV Brovales-T Alqueva desacoplada
NOROESTE	84 MW	89 MW
NORTE	183 MW	201 MW
ARAGÓN	36 MW	38 MW
CATALUÑA	77 MW	77 MW
ANDALUCIA	142 MW	151 MW
MADRID	154 MW	169 MW
RESTO zona CENTRO	34 MW	54 MW
EVANT	91 MW	95 MW
Por	64 MW	59 MW
	13 MW	23 MW
	22 MW	15 MW
TOTAL	900 MW	971 MW

**Ahorro = 71 MW**

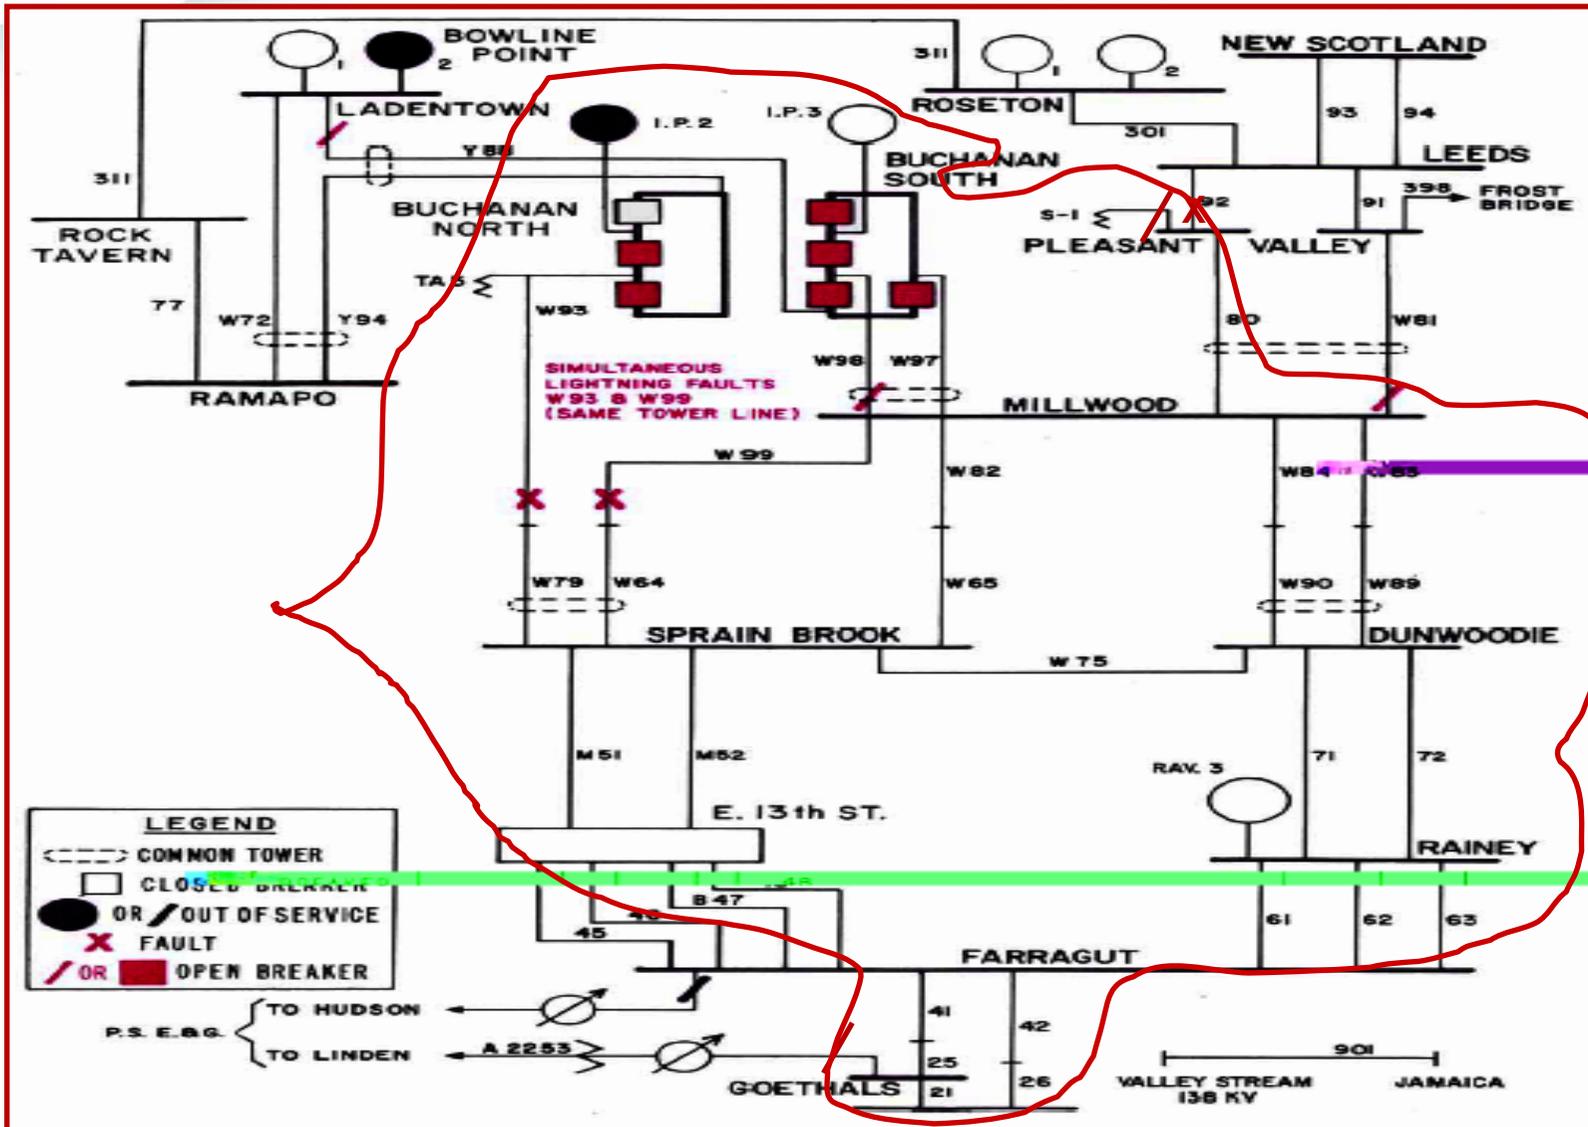
## Nueva York 1977. Área afectada

Esquema simplificado del sistema de 345 kV. Fuente Consolidated Edison

- ✓ **20:37** Por descargas atmosféricas se pierden dos líneas de 345 kV., que comparten apoyos, y la unidad de generación de Indian Point 3.
- ✓ **20:55** Nuevas descargas atmosféricas provocan la pérdida de otra línea de 345 kV. Adicionalmente una línea de 345 kV se pierde a consecuencia de la actuación intempestiva de una protección.

- ✓ **21:19** La última línea de interconexión del área de Nueva York con la zona norte, donde se encuentra la generación, se pierde por una falta. Se produce la sobrecarga de unidades de transformación y las líneas de 138 kV que quedan sobrecargadas

- ✓ **21:29** Se pierde la transformación y los circuitos de 138 kV que conectaba la zona de Nueva York con el resto del sistema (Nueva Jersey). La zona de Nueva York queda en isla. Adicionalmente se pierde la unidad de generación de Ravenswood 3.

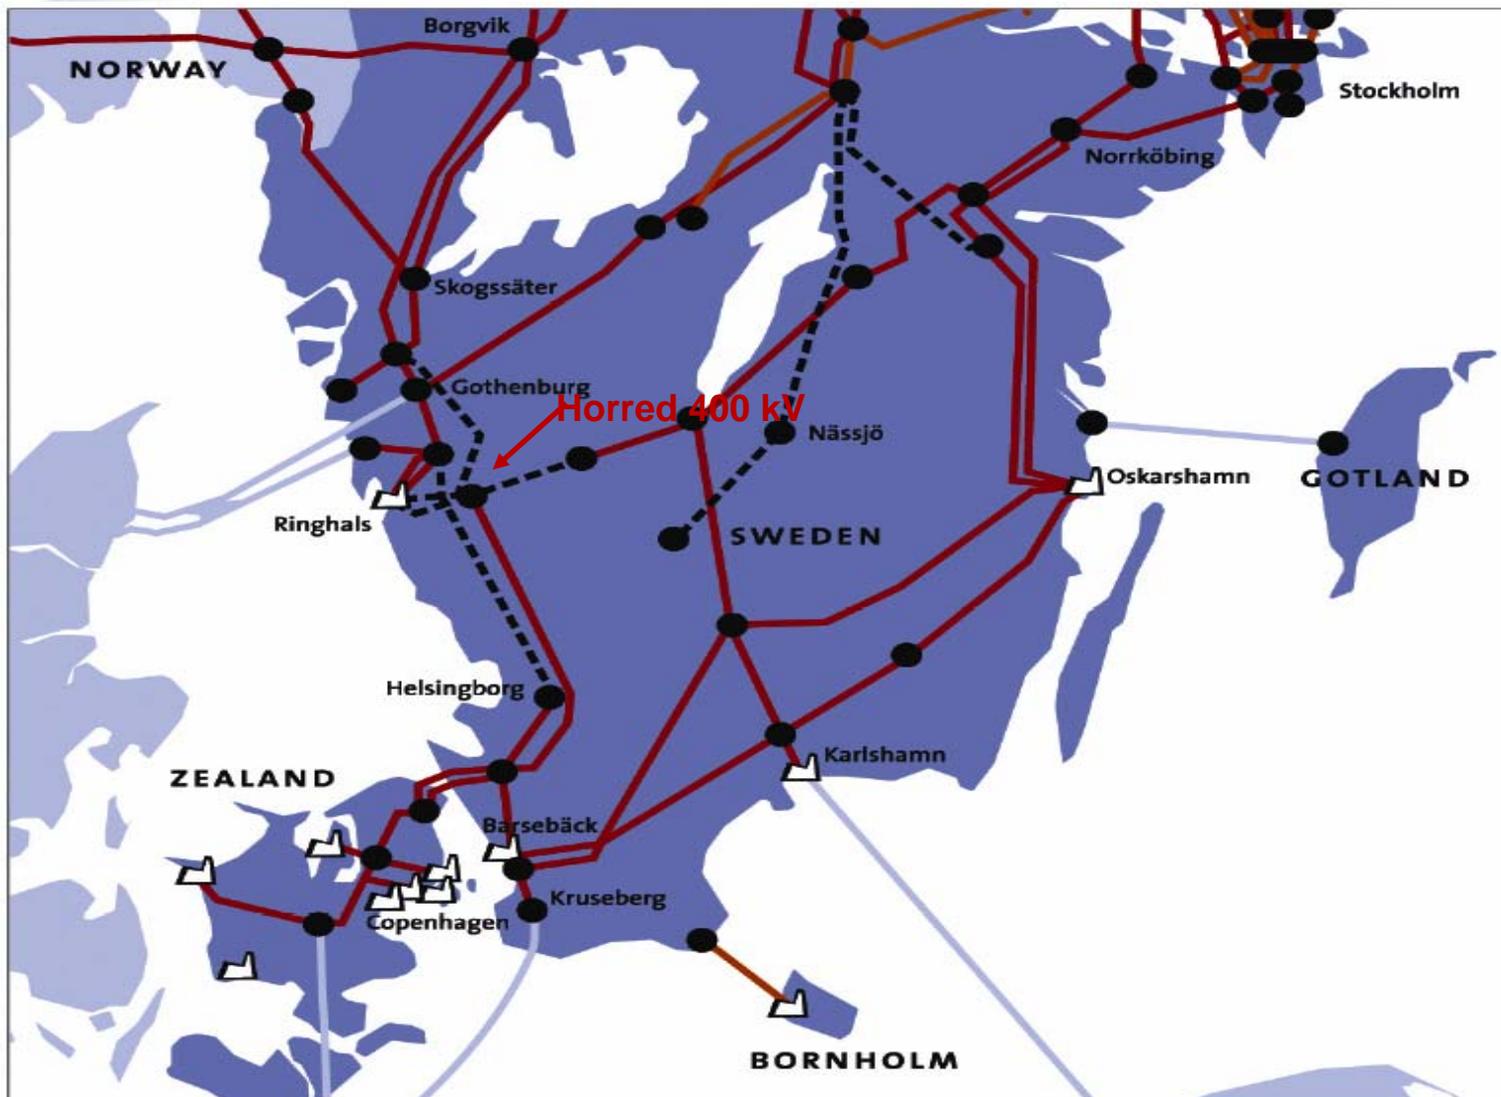
### Dinamarca-Suecia 2003. Área afectada

Fuente Elkraft. La líneas discontinuas son las líneas que se dispararon originando el incidente

- ✓ **12:35** se produce una falta en una subestación de Horred 400 kV, perdiéndose 4 líneas de 400 kV de las 5 líneas que interconectan la parte central de Suecia con el Sur, y dos que conecta 2 centrales nucleares con el sistema (Ringhalds 3+4) con una pérdida de producción de 1.800 MW

- ✓ **12:35-12:37** El resto de las líneas desde la zona central a la zona sur se sobrecargan y se produce una caída de tensión en la zona sur de Suecia. Debido a la falta de generación en la zona sur y el fuerte flujo norte-sur, la frecuencia cae hasta los 49 Hz. y se produce un colapso de tensión.

- ✓ **12:37** Se forma una isla con la parte sur de Suecia y la zona este de Dinamarca con tensiones bajas y un déficit importante de generación. En segundos se produce la desconexión de la generación debido a las condiciones de frecuencia y tensión y el sistema colapsa rápidamente.

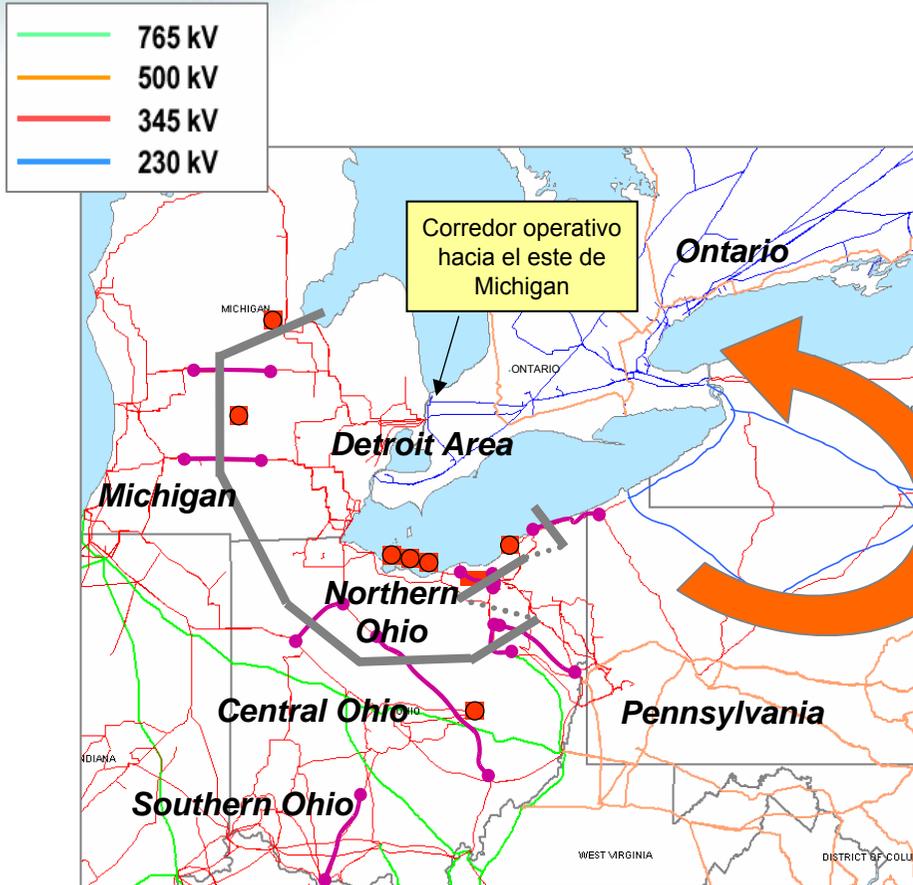
### Costa este de Estados Unidos 2003. Descripción

A partir de este momento el problema que había afectado únicamente al **Midwest** comienza a transmitirse al resto de sistemas y afecta a **Pennsylvania**, a **New York** y a la zona bajo el control de **New England ISO**, en Estados Unidos, y a las provincias de **Ontario** y **Québec** en Canadá

*La desconexión de las líneas de transporte a lo largo del Lago Eire, hizo el flujo de energía que circulaba a través de las mismas cambiarse de dirección y se formase un gigantesco "loop" desde Pennsylvania a Nueva York, de allí a Michigan a través de Ontario*

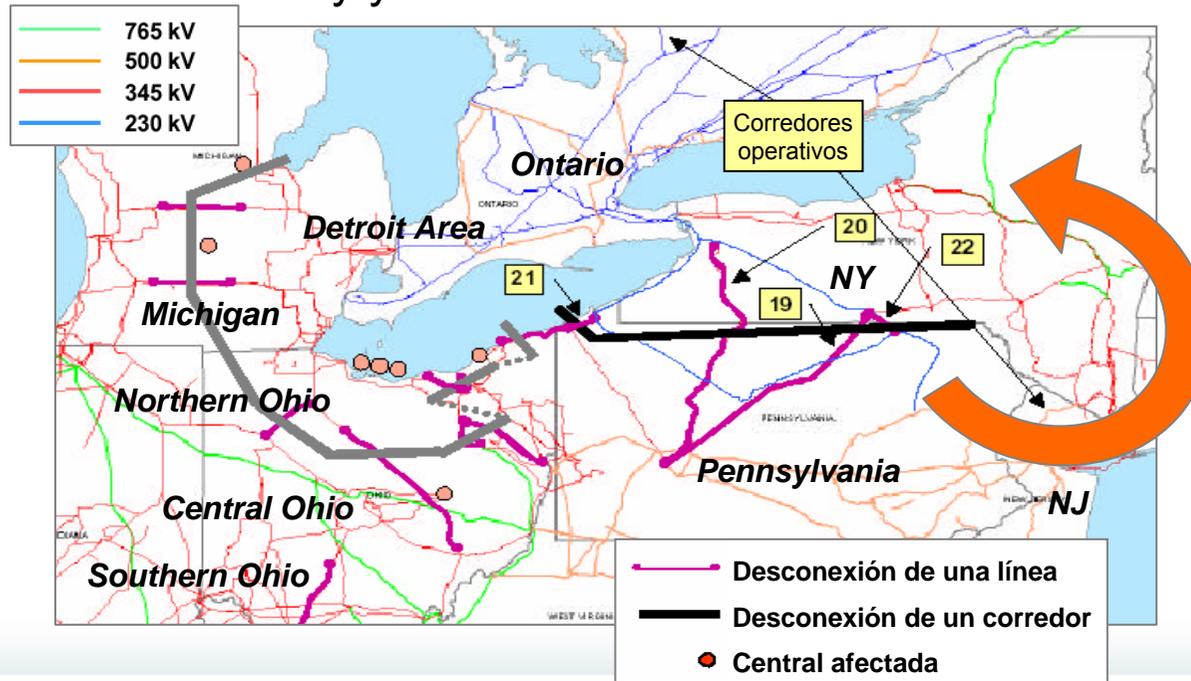
### Costa este de Estados Unidos 2003. Descripción

**16:10:40-16:10:44 EDT:** Como consecuencia del gigantesco “loop” de energía, se produjo la desconexión, en 4 segundos, de 4 líneas de transporte que aislaron los sistemas de Pennsylvania y New York. . Tras la desconexión de estas cuatro líneas, la parte norte de la Eastern Interconnection permanecía conectada al resto del sistema únicamente a través de dos corredores. El del oeste: a través de una línea de 230 kV entre Ontario, Manitoba y Minnesota. El del este: a través de la interconexión entre New Jersey y New York

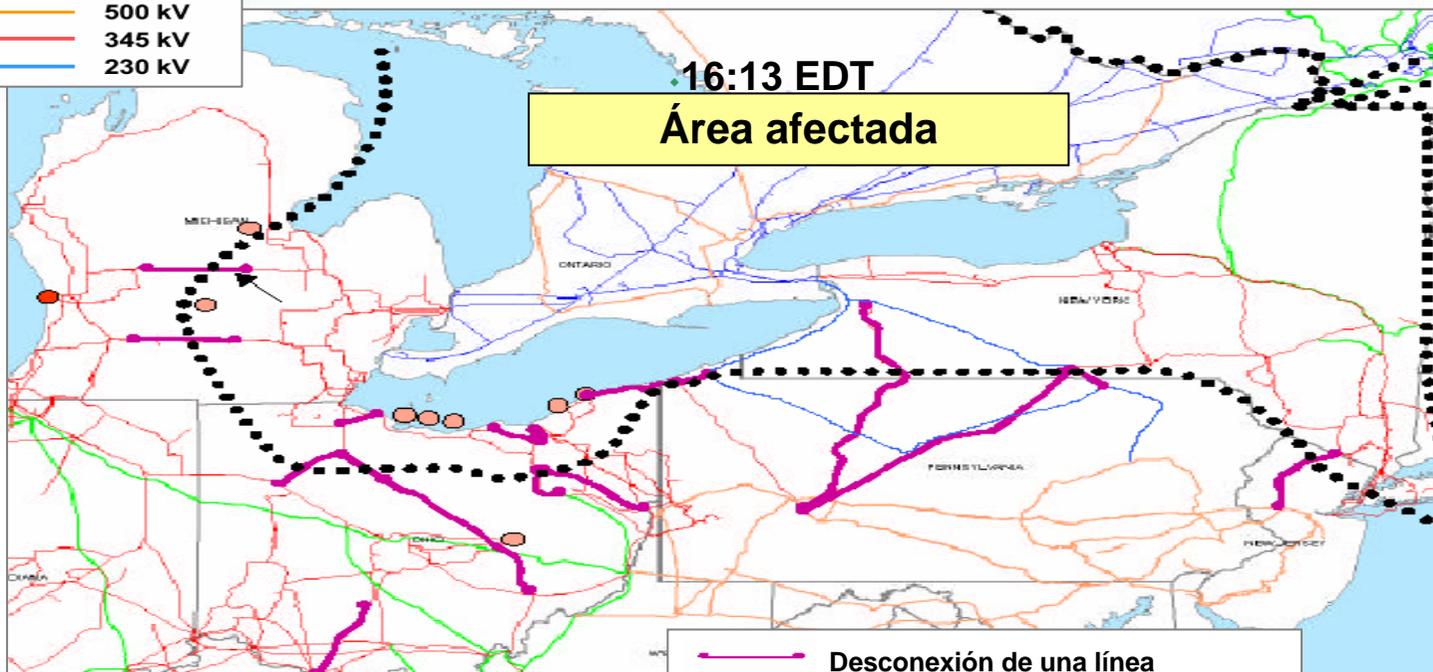
## Costa este de Estados Unidos 2003. Área afectada

16:13 EDT  
Área afectada

**16:10:45 EDT** Se producen nuevas desconexiones de líneas de 230 y 500 kV por lo que “Eastern Interconnection” queda dividida en dos zonas por una línea que separaba New York, el norte de New Jersey, la zona controlada por New England ISO, el este de Michigan, la mayor parte de Ontario y Québec del resto de la interconexión que no se vio afectada.

**16:10:50-16:10:57 EDT** Desconexión de las líneas de transporte entre New York, Michigan y Ontario y New quedando la mayor parte de la costa este de Estados Unidos sin suministro eléctrico en poco más de seis minutos.

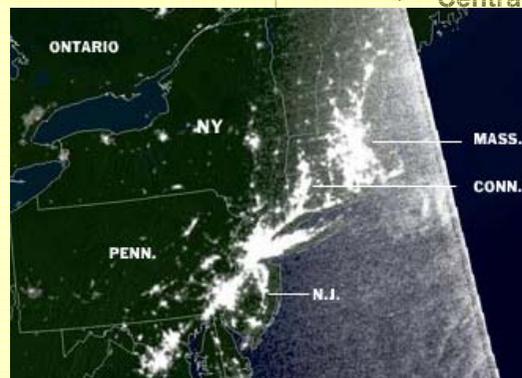
13 de agosto (21:21h)

### Alcance del incidente visto desde satélite

Fuente: Defense Meteorological Satellite Program. National Oceanic and Atmospheric Administration.

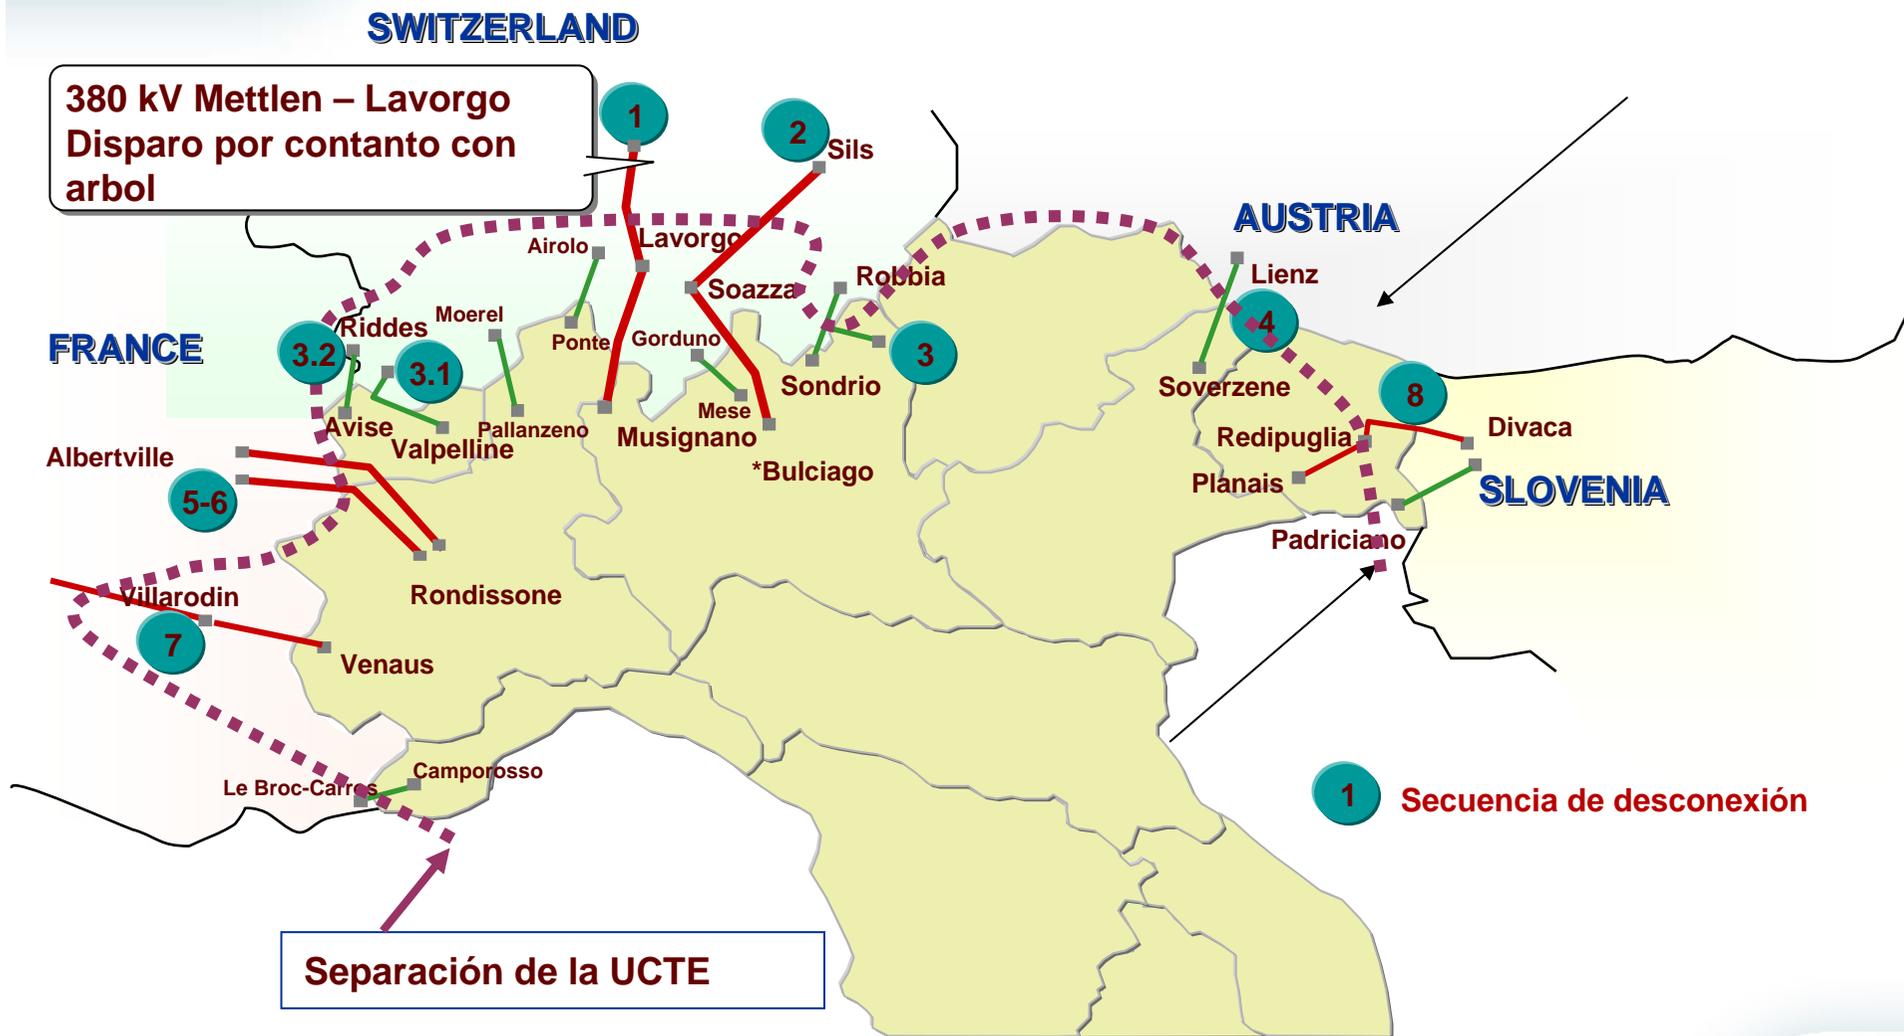
## Italia 2003. Descripción

- 03:00** Situación estable de operación. Italia se encuentra importando 6.3 GW 25% de la demanda total del sistema, 300 MW que el intercambio programado.
- 3:01** Pérdida de la línea Mettlen-Lavorgo 380 kV por contacto en un árbol. Falló del reenganche debido a la elevada diferencia angular (42 grados). Sobrecarga de la línea Sils-Soaza 380 kV.
- 3:11** ETRANS solicita a GRTN reducir la importación en 300 MW
- 3:21** GRTN reduce la importación en 300 MW
- 3:25** La línea Sils-Soazza se desconecta por contacto con un árbol. El sistema Italiano pierde sincronismo con el resto de la UCTE desconectándose el resto de la líneas de interconexión.
- 3:27** Las unidades de generación se empiezan a desconectar debido a las condiciones de tensión y frecuencia en el sistema. Se produce el apagón total de Italia con excepción de Cerdeña.

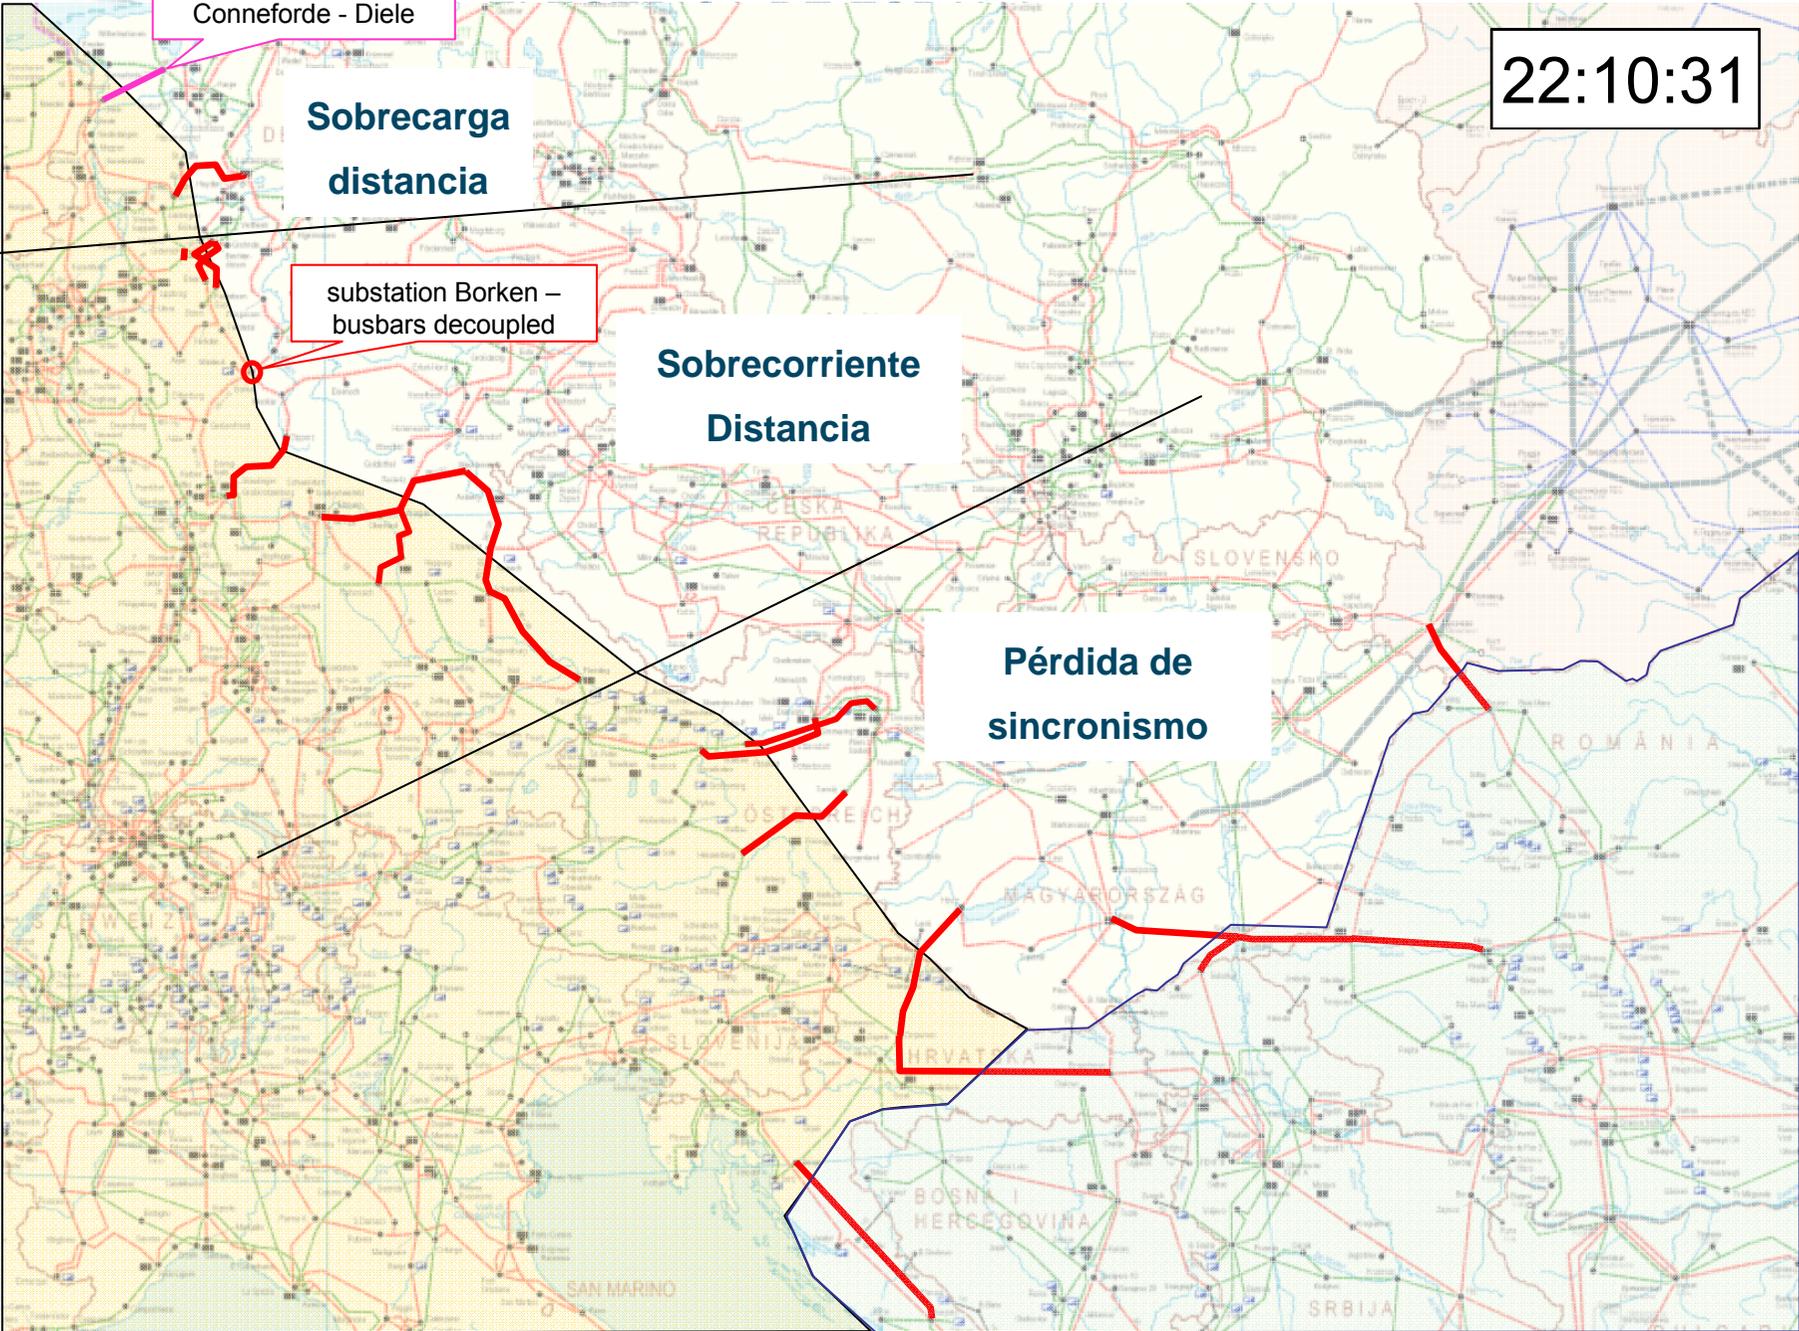
Conneforde - Diele

22:10:31

**Sobrecarga  
distancia**

substation Borken –  
busbars decoupled

**Sobrecorriente  
Distancia**

**Pérdida de  
sincronismo**

**21:38** Situación estable de operación. EoN Netz realiza la maniobra prevista de apertura del doble circuito 380 kV Diele-Conneforde sobre el río Ems.

**21:39** Sobrecarga del circuito 380 kV Ladesbergen-Wehrendorf que interconecta los sistemas de RWE y EoN.

**22:10** EoN decide acoplar barras en la subestación de Landesbergen de 380 para reducir las sobrecargas existentes.

**22:10:13-22:11:29** Esta maniobra produce el efecto contrario, y se pierde la línea 380 kV Ladesbergen-Wehrendorf lo que origina la pérdida en cascada de 29 líneas de 220 y 380 KV.

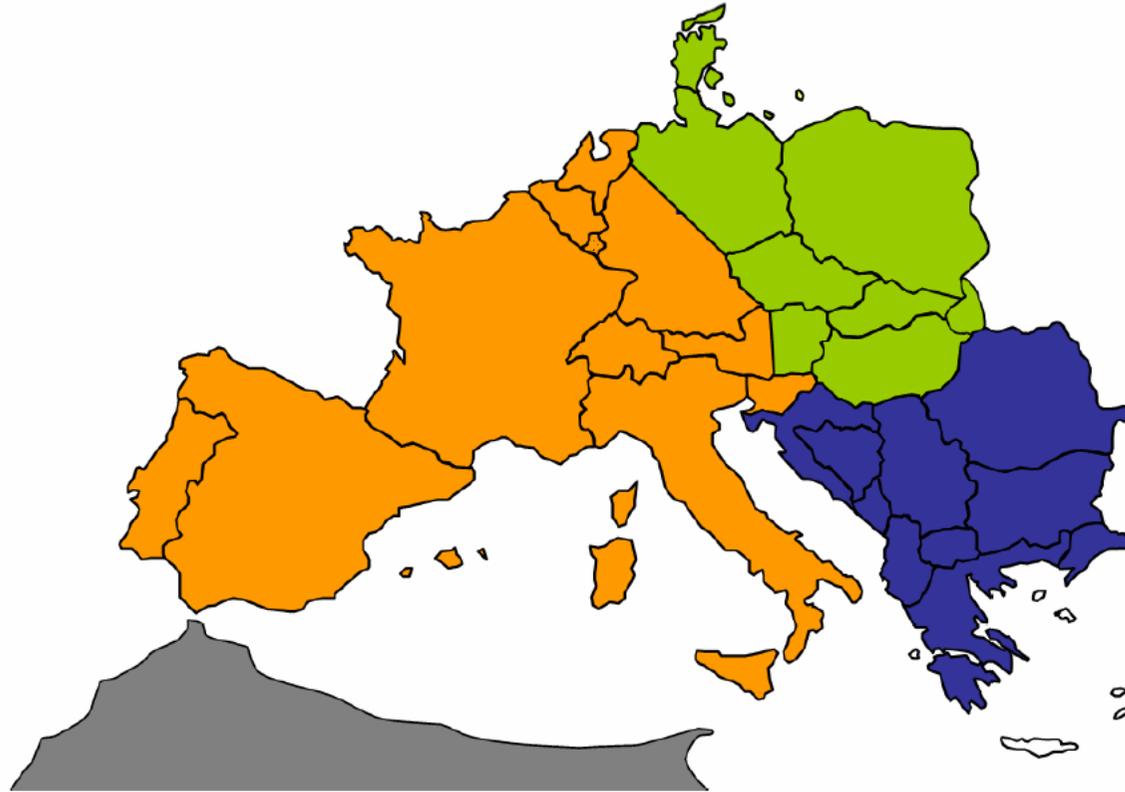
## Incidente Alemania 2006. Área afectada

División en tres islas del sistema UCTE. Fuente UCTE

**22:12** El sistema UCTE queda dividido en tres islas asíncronas. Una isla está formada por la parte oeste de Alemania, Holanda, Luxemburgo, Bélgica, Francia, España, Portugal, Suiza, Italia, la parte oeste de Austria y Eslovenia. La segunda isla queda constituida por la parte este de Alemania, Polonia, República Checa, Eslovaquia, Hungría y la parte este de Austria. En la tercera isla se encuentran todos los países que están en el sudeste de Europa.
